# CİVATALI BAĞLANTILARDA GÖZLENEN HATALAR

İrfan AY\*

Raif SAKIN\*\*

## Ö Z E T

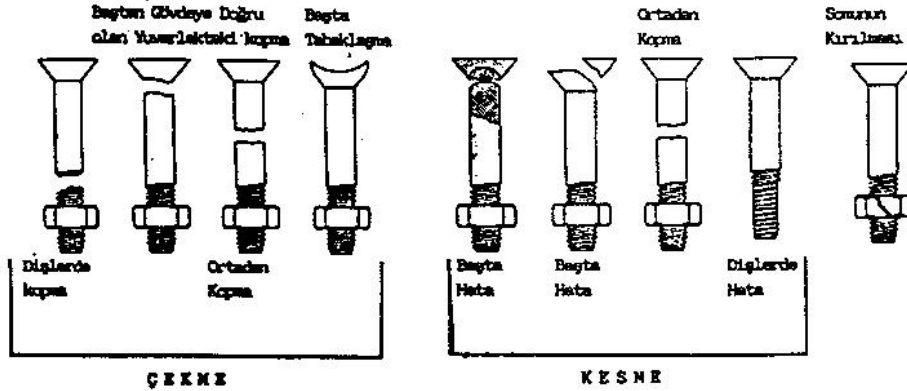
Şekil 2. Civatalı bağlantı elemanlarındaki çekme ve kesme kuvvetlerinin doğurduğu hatalar

darbeli yüklemeler bu kısımlarda zamanla yorulma çatlama ve hasarları meydana getirirler. Yorulmanın başladığı noktalar, gerilmenin yoğun olduğu somun temas yüzeyleri, civata başıyla gövdesi arasındaki boğaz kesiti, civatayla somunun diş köklerindeki temas noktalarıdır (Bak. Şekil 2). Diş diplerinde oluşan yorulma hatasını gidermek için, civata başını sıcak veya soğuk dövme yöntemiyle şekillendirmek gerekir (Bak. Şekil4). Böyle-

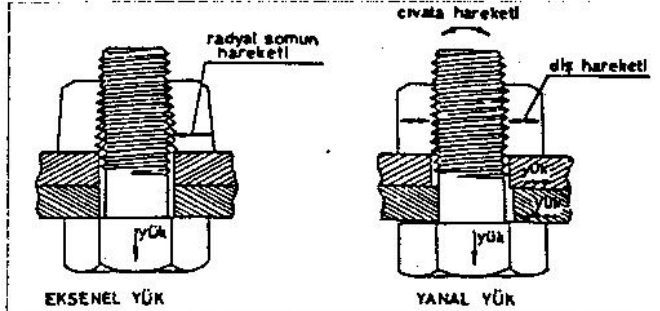
Yorulma, bağlantı elemanlarında en sık görülen hata kaynaklarından biridir. Civata-somun ikilisi yetersiz sıkılırsa, civataya gelen aksel ve yanal yükler sonucu bağlantı parçalarında oynama olur (Bak. Şekil 3). aksel ve yanal yükler, civata-somun ikilisinin diş yüzeyleri ve parçalar üzerindeki oturma yüzeyleri arasındaki sürtünmeyi azaltır. Aksel yük elastik oluşu nedeniyle somunu açmaya çalışırken, yanal yük civataya sarkaç hareketi yaptırarak temas yüzeylerindeki sürtünmeyi azaltır ve sonuçta gevşeme doğar (3). Gevşemiş olan kısımlara toz ve pislikler girer. Titreşimli ve

Şekil 3. Civata-somun ikilisinde aksel ve yanal yükler (3)

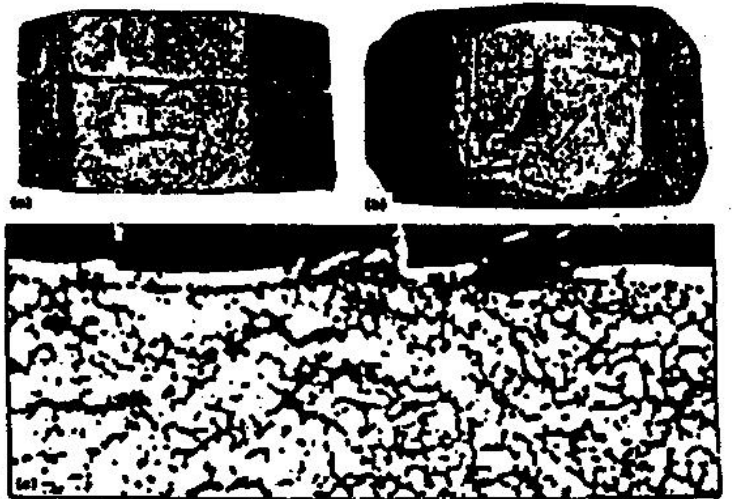
Bağlantı elemanlarına yüksek statik gerilme uygulanıyorsa, ortam korozif ise bir süre sonra gerilmeli korozyon çatlama maruz kalmış iki somun görülmektedir (2). Somunlar, pres dökümle imal edilen alaşımlı çinko malzemeden yapılmışlardır. Şekil 5a'daki soğuk su musluğunda kullanılan somun, takıldıktan bir hafta sonra kırılmıştır. Kırılmanın sebebini araştırmak için her iki somun önce makro seviyede incelenmiş, sonuçta montaj esnasında oluşabilecek çizik, çentik vs. gibi bir kusura rastlanmamıştır. Kırılan somun çatlama kısmını mikroskop altında incelenmiştir. Yüksek oranda bir gözenekliliğin haricinde çatlama yol açabilecek bir bulguya rastlanmamıştır. Yalnızca oluşan çatlakın taneler arasında ilerlediği gözlenmiştir. Daha fazla bilgi sahibi olmak için her iki

Şekil 5. Su musluğu bağlantı somunundaki gerilme korozyon çatlama  
(a) Soğuk su musluğu bağlantı somununun kırılmış hali  
(b) Sıcak su musluğu bağlantı somunu  
(c) Aşınma testi sonrası soğuk su musluğu somununun asite batırılan kısmının mikro yapısı (600X).

somun, dökme çinko alaşımlarının hassas olduğu korozyon testine tabi tutulmuştur. Bu testte somunların 90°C su buharı ile doymuş havada 10 gün bekletilmesi planlanmıştır. 4. günde soğuk su somunu ciddi biçimde çatlayıp kırılmıştır. Yapılan kimyasal analiz sonucunda, kırılmanın sebebi, somunun bileşiminde yeterli magnezyumun olmaması, ayrıca kurşunun binde 4, kadmiyumun binde 3 ve kalayın binde 2, sınır değerlerinin üzerinde bulunmasıdır. bu iki nedene, montaj için gerekli sıkma kuvvetinin doğurduğu gerilme de eklenince, su musluğu bağlantı somunu çatlamıştır.
