Yrd. Doç. Dr. İrfan AY  
Öğr. Gör. Raif SAKIN  
Balıkesir Üniversitesi

## Miller ve Akslarda Gözlenen Yorulma'nın Etkisi

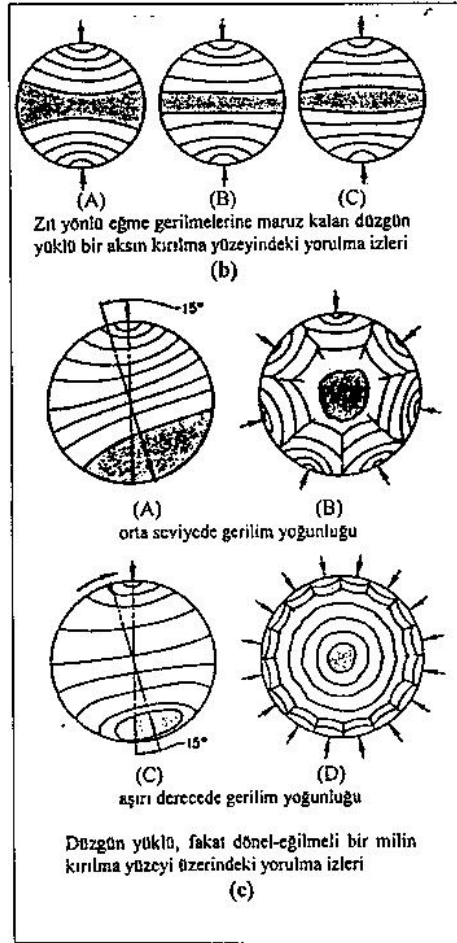
Şekil 6. Yorulma kırılması hasara uğramış ve A6 takım çeliğinden yapılmış boru eğme makinesi mili ve yüzey görüntüsü

eğilip bükülmektedir. Kırılmadan önce kaç defa eğilip büküldüğü bilinmemektedir. Milyonluk çeki gerilmesi periyodiktir.

Mil malzemesinin kimyasal analizi yaptırarak, bütün elementlerin olması gereken sınırlar içerisinde olduğu görüldü. Mil üzerindeki ortalama sertlik 48 HRC olarak ölçüldü. İç yapı, ince dağılmış ve uçmuş kirli tipinde mangan sülfürlerin (MnS) olduğu temperlenmiş martenzit'ten oluşmuştur. Ayrıca,  $Fe_4Mo_2C$ ,  $Fe_4Cr_2C$  gibi karbid'lere benzeyen ( $M_6S$ ) yüksek alaşım-lı kompleks karbid'ler olarak tanınan beyaz küre şeklinde partiküller de vardır. Kırılan yüzeyin kenar kısmında da bir miktar metalik olmayan oksit-sülfür ayrımı (segregasyonu) gözlenmiştir. Kırılma izi çıplak gözle incelendiğinde, hem düz hem de kaba taneli kısım görülmüştür. Demek ki, düz kısım; tipik yorulma kırılmasını göstermektedir. Bu kırılma, eğilme gerilmesiyle açılıp kapanan çatlakın oluşturduğu sürtünme hareketinden doğmuştur. Burada da dikkatli incelenirse "durak çizgi"leri görülür. Kaba fakat kristalini, parlak gözüken kısmı ise son kırılma (zoraki kırılma) bölgesini göstermektedir. Yorulma bölge geniş nispeten büyük, zoraki kırılma bölgesi ise küçüktür. Buradan gerilim yoğunluğunun az olduğu söylenebilir. Tek taraflı eğme yüklü söz konusudur. Yorulma çatlak Şekil 6'da görülen  $0.010''R$  (yarıçap  $R 0.254 \text{ mm}$ )'lik keskin köşede başlamıştır. Ayrıca kritik yerde metalik olmayan bir inklüzyon, çatlakın oluşumunda önemli bir rol oynamıştır.

Bu milde hasar, yüksek titreşimli tek yön

lü eğilme yükü sonunda meydana gelmiştir. Keskin köşedeki çok küçük radyus ve keskin köşenin yüzeyle kesiştiği yerlerde metalik olmayan inklüzyon olması, çatlakların başlamasına ve sonuçta kırılmaya neden olmuştur.

Yeni shaft yapılırken keskin köşenin radyusu 0.010"R (R 0.254 mm)'den 3/32" R (R 2.38125 mm) 'ye artırılmalıdır. Büyük radyüs bu bölgedeki gerilim birikimini azalatacak ve hasarı önleyecektir.

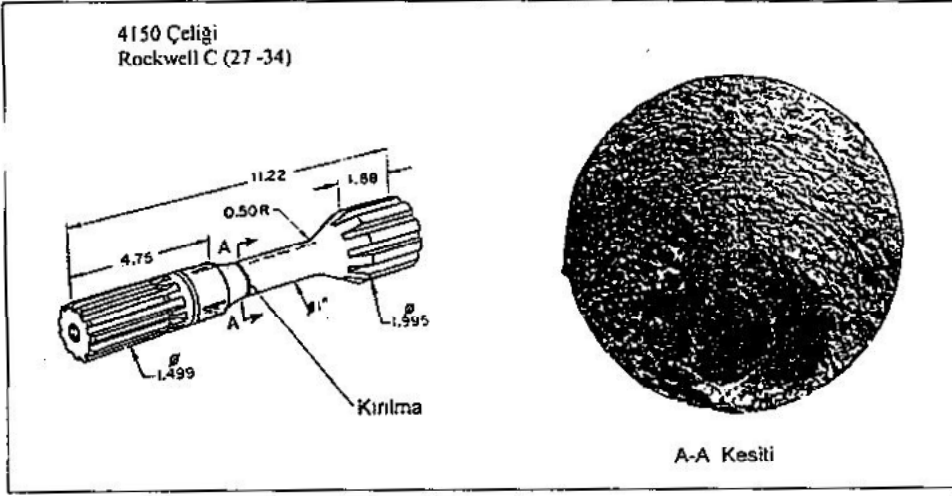
Şekil 7. Zıt yönlü eğilme yükü ve burulma yorulması sonucu kırılan pompa mili ve yüzeyi

Şekil 7'de görülen mil, bir pistonlu pompaya aittir. Pompa 1585 dev/dak. ile dönmekte, 57°C'lik sıcaklıkta yaklaşık 140 Kp/cm<sup>2</sup>'lik bir basınca maruz kalarak çalışmakta ve yaklaşık 170 cm<sup>3</sup>/s'lik debi basmaktadır. Bu pompa mili SAE 4150 alaşımli makine yapımı (DIN 50 CrMo4) çeliğinden yapılmıştır. Minimum çeki mukavemeti yaklaşık 9070 Kp/cm<sup>2</sup> dir. Isıl işlem yapıldıktan sonraki sertlik değeri 27-30 HRC olarak ölçülmüştür. Bu mil çalışmaya başladıktan 12 ay sonra kırılmıştır.

Kırılma yüzeyinde önce gözle sonra makro seviyede mikroskopla yapılan inceleme sonucunda "durak izleri" ne rastlanmıştır. "Zoraki kırılma bölgesi", oval ve gri şeklinde olup, kesitin %15'ini kapsamaktadır. Kırılma yüzeyi parlak ve karanlık oluşmaktadır. Karanlık bölgeler, sertlik veren alaşımın zengin olduğu (44.5-45.5 HRC), parlak bölgeler ise sertlik veren alaşımın fakir olduğu (29-30 HRC) kısımlar olarak, belirlenmiştir. Milin yüzeyinde sertlik yaklaşık 29-33 HRC bulunurken, tam kırılma yerinde ise 30 HRC olarak ölçülmüştür.

Kırılma yerin görüntüsü incelendiğinde, kırılmanın; zıt yönlü eğilme yorulması veya dönel eğilme yorulması sonucu olduğu ve gerilim birikmesinin yoğun olmasına rağmen nominal yüklemeye meydana geldiği sonucuna varılmıştır.

Ø1.125" (28.575 mm)'e büyütülürse, uygulanan gerilme yükü %25 oranında azalacaktır. Böylece mil daha emniyetli ve uzun olarak çalışabilecektir.

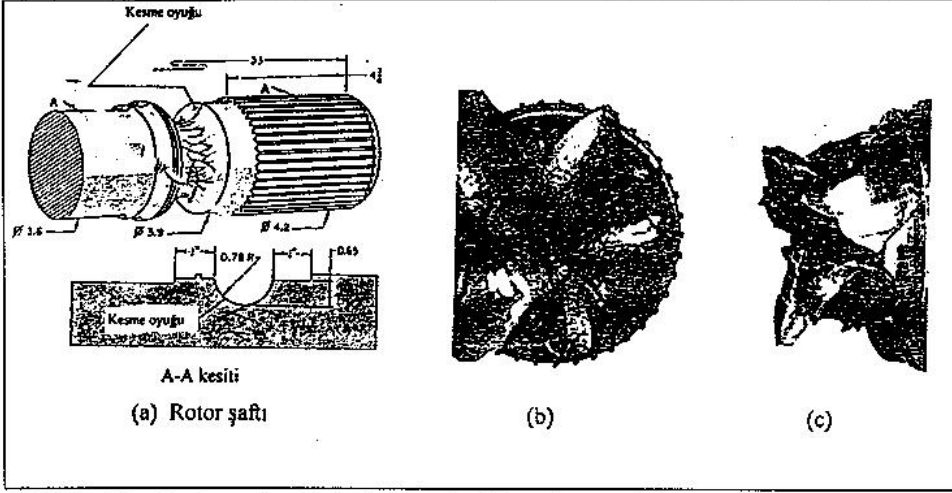
Şekil 9. a) Burulmalı yorulma ile kırılan ve ani yüklemelerden dişli mekanizmasını korumak için kesme oyuğu dizaynı yapılan, SAE 4340 çeliğinden yapılmış bir rotor şaftının şematik şekli. b) Şaftın kırılan yüzeyi üzerinde yıldız şeklindeki görüntüler. c) Titreşimin sebep olduğu ve yüksek pik yapan yükler sonucu kesme oyuğu yüzeyi üzerinde uzunlamasına ve çapraz şekilde oluşan çatlaklar.

Şekil 9'da görülen SAE 4340 çeliğinden yapılmış büyük bir rotorun bir mili periyodik yüklemeye maruz kalmıştır. Yerine takıldıktan 3 hafta gibi kısa bir zamandan sonra da kırılmıştır. Mil üzerinde dişli vardır ve bu yüzden dönme hızı düşmektedir. Milin üzerindeki dişli mekanizmasına zarar gelmemesi için bir kesme oyuğu açılmıştır. Rotor, saniyede 3 kez sürekli fakat küçük değerlerde, aşırı yüklemeye maruz kalmaktadır.

Mil oyuğundan kırılmıştır. Kırık yüzeyinin kesit görüntüsü "yıldız" şeklindedir. Çatlak, mil eksenine 45°'lik açıda oluşmuştur. Kesme oyuğunda, çapraz kayma geril

melerinin doğurduğu küçük küçük, fakat uzunlamasına çatlak oluşmuştur. Kesme

arasında ölçülmüştür ve SAE 4340 çeliği için de bu sertlik normaldir. Kimyasal kompozisyonda da anormal katkıya rastlanmamıştır.

Kırılma, burulma yorulması ile olmuştur. Yorulma çatlakları kesme oyuğunun çevresinde uzunlamasına ve çapraz şekilde gelişmiştir. Bu çatlaklar, aşırı kayma gerilmeleri sonucu doğmuştur. Gerilim birikmesi, maksimum çeki gerilmesine dik ilerlemektedir. Bunun sonucunda da, mil eksenine 45°'lik düzlemde "yıldız" formu meydana gelmiştir. Mildeki kesme oyuğu, dişliye zararı önlemek için tasarlanmıştır. Fakat, mil beklenenden daha düşük yükte kırılmıştır.

Milin yorulma mukavemeti kesme oyuğunun çekiçlenmesi ile artırılabilir. Makinedeki çalışma minimuma indirilmelidir. Dik açılı iki burulma gerilmesi sonucu oluşan yorulma çatlaklarının gelişimi, uygulanan momentin büyüklüğünü de belirtir. Eğer çatlaklar ilk oluşma düzleminde aynı uzunlukta iseler, momentleri de eşit demektir. Mil her yönde moment iletiyor, fakat çatlaklar dik açılarda oluşuyorsa, momentin zıt yönlü olduğu düşünülebilir. Eğer, moment ileten mile eğilme geril
