KALIP HATALARI ÜZERİNE TASARIMIN, MALZEMENİN VE YAPILAN ISIL İŞLEMİN ETKİSİ

İrfan AY*

Sare GÜLAÇ**

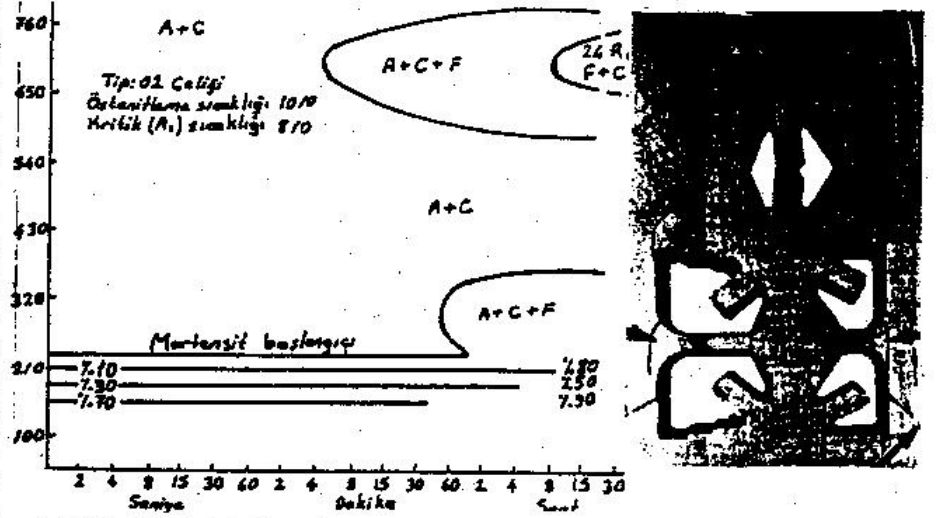
Şekil 2. a) Taslak kalıbının ince cidar ve deliklerin yakın olması nedeniyle çatlaması b) D2 tipi takım çeliğinin sıcaklık-zaman (TTT) dönüşüm diyagramı

İkinci bir örnek olarak, Şekil 2'deki parça taslağı, kalıbın çalışma esnasında ince cidar içermesi ve delikler arası mesafenin çok yakın tasarlanması neticesinde bozulmuştur. Bu örnekteki kalıp malzemesinin kompozisyonu (%1.52 C, %0.34 Mn, %0.12 S, %0.46 Si, %11.6 Cr, %1.1 V, %0.29 Mo) olan D2 tipi havada soğutma ile sertleştirilen bir çeliktir. Bu çeliğin kendi kompozisyonu sebebiyle ısı işlemi uygulayarak sertliğini değiştirmek mümkündür. Zira içersinde fazla olan "artık ostenit", ikinci bir temper işlemi (427.540 °C) ile karbüre dönüştürülebilir. Dolayısıyla sertliklerinde değişik

değerler elde edilir. Ancak bu tür bir değişme tasarım hatasını önleyemez. Tasarım hatalarının en iyi çözümü, bölgeler arası cidar kalınlık dengesinin iyi yapılmasıdır.

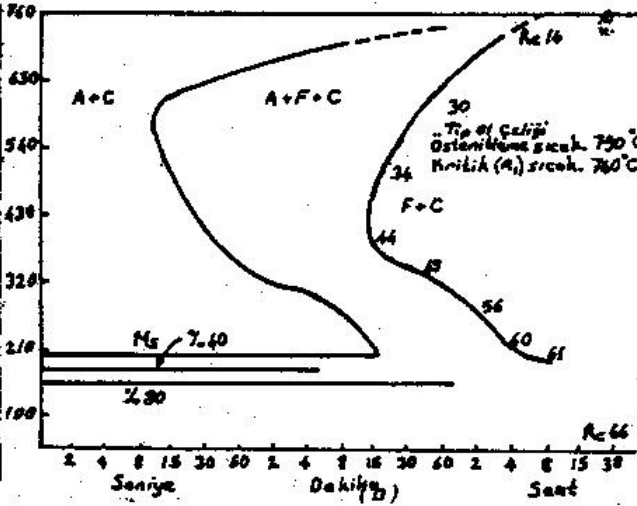
Örnek olarak, Şekil 1'de 01 tipi (%0.90 C, %1 Mn, %0.5 Cr, %9.5 W) yağda sertleşen takım çeliğinden yapılmış bir kesme kalıbı ısı işlemi esnasında keskin köşelerin olması sebebiyle çatlamıştır (3). Bu tip kompozisyona sahip kalıp malzemelerinin temel özellikleri, boyut değiştirmeyen çelikler olarak bilinmektedir. Kalıp tasarımında çentik zorunluluk ise, çatlamaya neden olmak için martenzitlenme (iki kademe soğutma, bu takım çeliği için 810-840 °C'de önce ostenit sıcaklığından yağ banyosunda M_s 'in az üstüne kadar soğutma ikinci kademe ise sıcaklık her tarafta eşit (225-250 °C) olduktan sonra çıkartılıp havada soğutma ile martenzit yapı) yapılmalıdır (4). Böylece elde edilecek mikroyapı su ile elde edilmiş

Şekil 1. a) Kesme kalıbında ısı işlemi esnasında keskin köşelerden oluşan çatlama b) 01 tipi kalıp malzemesinin sıcaklık-zaman (TTT) dönüşüm diyagramı

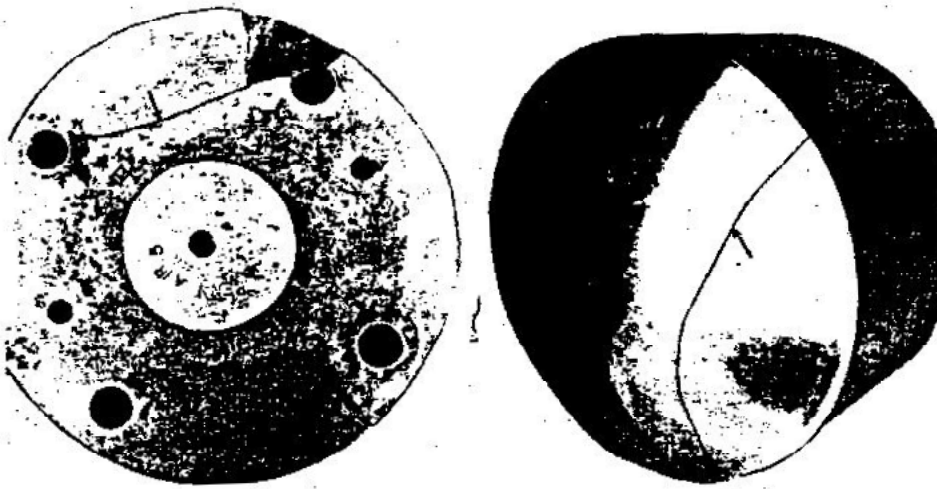
Örnek vermek gerekirse, A2 tipi (%1.0 C, %5 Cr, %0.3 V, & 1.0 Mo) tokluğu yüksek, aşınmaya dayanıklı takım çeliğinden yapılmış bir dövme kalıbı atmosfere açık bir fırında ostenitlenmiş, 204 °C'deki tuz banyosuna daldırılmış ve burada 480-540 °C soğuyana kadar bekletilmiştir. (Şekil 3). Daha sonra da oda sıcaklığına kadar havada soğutulmuş ve iki kez 204°C'de temperlenmiştir. Fakat kalıpta çalışmaya başlanıp da iki parça dövüldükten sonra kalıp çatlayarak kırılmıştır (3,1).

Şekil 3. a) A2 tipi takım çeliğinden yapılan kalıbın ön yüzü
b) Kalıbın arka yüzü

yüzlerinde farklı %C değerleri bulunmuştur. Arka yüzde %2.24-1.06 C'a rastlanmıştır. Bu karbonu fazla yüzeyin kalınlığı 1.52 mm kadar ölçülmüştür. Ön yüz ve yan kenarlarda aşırı karbonlu tabaka yoktur. Çalışma anında deliklerde ve kenar kısımlarındaki gerilim birikimi, gerilim farklılıklarından dolayı, bu tabakanın olduğu kısmı çatlak merkezi olarak yapmıştır.

Sonuç olarak tokluğu yüksek olan bu malzemenin fırın atmosferindeki kontrolsüzlük ve kalıbın son işlenmesinden sonra karbonu fazla kısmının alınmaması nedeniyle hasar gördüğü açıktır.

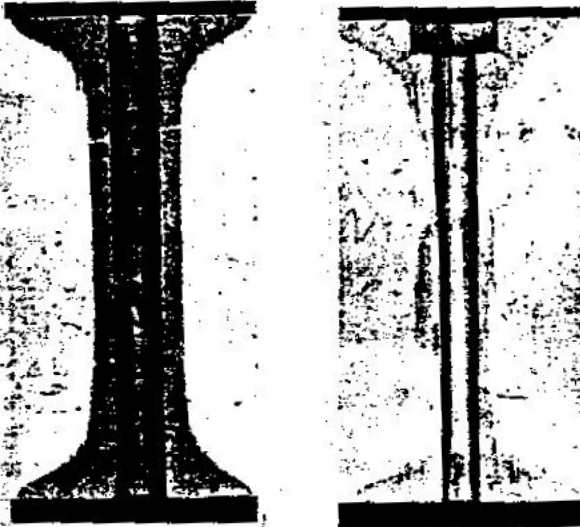
Şekil 4. a) Ünitorm sertleştirilmiş perçin kalıbı
b) Ünitorm sertleştirilmemiş perçin kalıbı

liğin sertleşebilirliği, kesit kalınlıkları ve tasarım birbiri ile bağlantılı parametreler olduğundan çok dikkat edilmelidir. Her kalıp için su verme, sertleşebilirliğe ve tasarıma uygun olmayabilir. Örneğin Şekil 4'de Wo esashi takım çeliğinden yapılmış perçin başı kalıplarının içinden basınçlı su geçirilerek sertleşen kısımları dağlanmış halde görünmektedir (Şekil 4a). Bu kalıp uzun ömürlü olmuştur. Şekil 4b de ise, benzer kalıp aynı şekilde sertleştirilmesine rağmen düzensiz sertleşme bölgelerinin varlığı sebebi ile kısa ömürlü olmuştur.

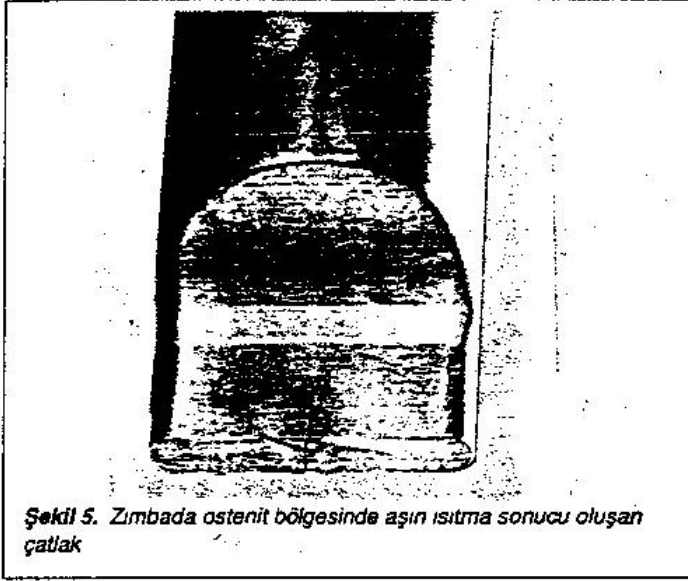
Kalıp çelikleri ostenit bölgesinde aşırı ısıtmaya karşı hassastırlar. Çünkü aşırı ısıtma, tane büyümesine, kaba martenzit oluşumuna ve önemli miktarda kalıntı ostenit birikmesine yol açar. Şekil 5'de yağda sertleştirilen O6 takım çeliği grubundan yapılmış bir zımbanın kısa süre çalıştıktan sonra ortaya çıkan çatlağı görülmektedir. İnceleme ile önce çatlaklı bölgede önce temper rengi bulunup bulunmadığına bakılmıştır. Temper renginin görülmemesi bu çatlamanın ostenit sıcaklığında yapılan su verme işleminden kaynaklanan bir çatlama olmadığı anlamına gelir. Daha sonra zımbanın içinden ve yüzeyinden sertlik ölçümleri yapılmıştır. Zımbanın sıvı azot içerisinde soğutulmasından sonra bu ölçümler tekrarlanmıştır. Soğutma sonrası sertlik artışlarının fazla olması, zımbanın önemli miktarda kaba martenzit ve karbid parçacıkları içerdiğinin delilidir (1).

Sonuç olarak, zımba ostenit bölgesinde fazla ısıtılmış, bu ısı kaba ve gevrek bir mikroyapı oluşturmuştur. İçteki yumuşak bölgeler ise kalıntı ostenit bölgeleridir. Çalışma anında oluşan gerilmeler kalıntı ostenit-kaba martenzit sınırında yo-

Şekil 5. Zimbada ostenit bölgesinde aşın ısıtma sonucu oluşan çatlak

gunlaşarak zimbabanın kırılmasına neden olmuşlardır.
