Miller ve Akslarda Gözlenen Hasarlar

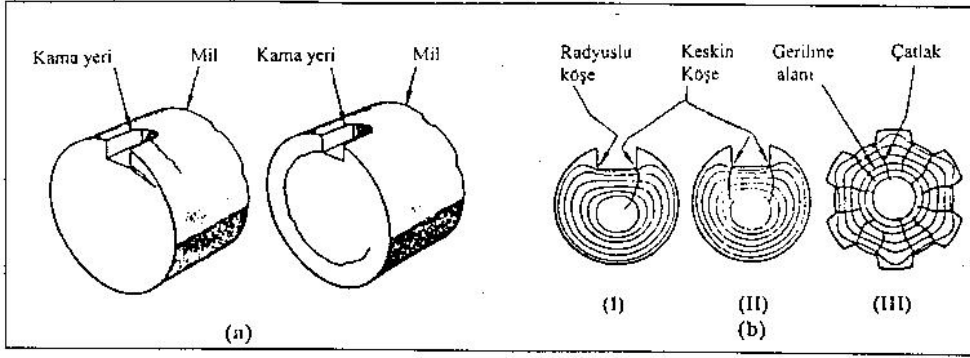
Tekrarlı yük nedeniyle doğan mikro çatlaklar, gerilim birikmesi ve değişken moment sebebiyle Şekil 2'de görüldüğü gibi kama oyuğunun alt çizgisinden başlayarak tüm çevre boyunca kabuk soyulması şeklinde ilerler. Bu edenle "soyulma tipi" çatlaklar

Şekil 2. a) Kama oyukunda görülen soyulma tipi çatlaklar
b) 1- Tek köşesi keskin diğer köşesi radyövlü kurma yeri
2- İki köşesi keskin kama yeri
3- dış açılmış bir milde burulma sebebiyle doğan çatlaklar ve gerilme çizgileri

olarak adlandırılırlar. Eğer, kama oyuklarının köşelerindeki radyüs, kama derinliğinin yarısı kadar geniş yapılırsa, gerilim birikmesi nominal gerilmenin sadece 2 katına erişebilir. Şekil 2b 'de keskin köşelerde ve burulma gerilmesinin etkili olduğu kama oyukları köşelerinde doğan çatlakların, gerilme çizgilerine dik şekilde ilerlediği görülmektedir. Ayrıca radyövlü köşelerde çatlak doğmadığına dikkat etmek gerekir.

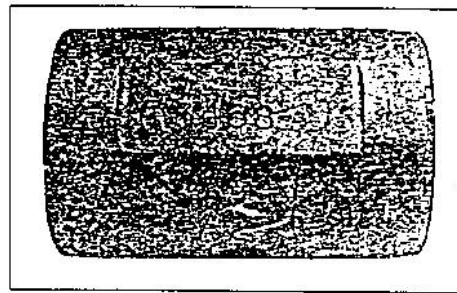
Damgalama işaretleri milin üretim tarihini, parti ve parça numarasını belirlemek için vurulur. Bu işaretler, yüksek değerlerde ve burulma gerilmelerinin bulunabileceği kısımlara vurulmamalıdır. Damgalama işaretleri milin uç kısımlarına veya "birleşim yakası" olarak tanımlanan düz kısımlara vurulmalıdır (Bkz. Şekil-3).

Şekil 3. Çelik zimba ile derin damgalanmış bir miideki işaretlerden yayılan çatlaklar

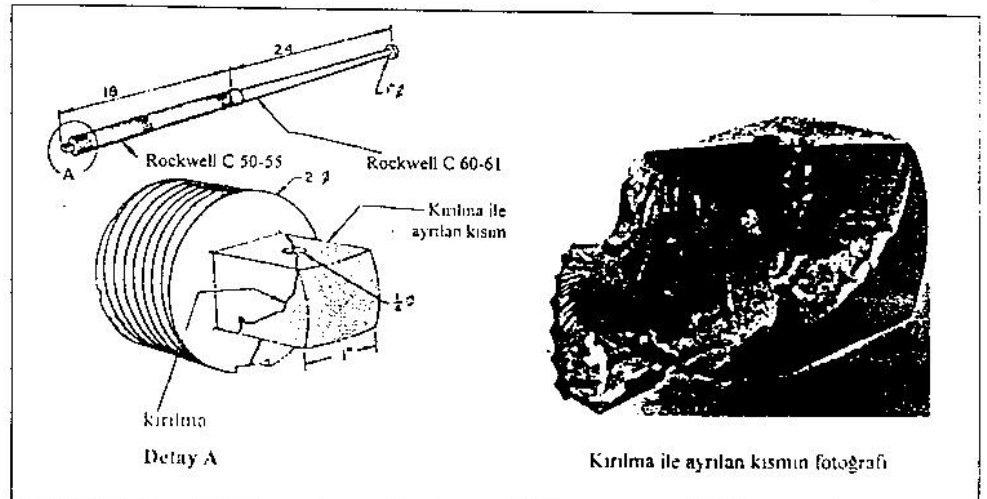
Şekil 4. Çelik tüplerin birbirine geçirilmesinde kullanılan ve A2 takım çeliğinden yapılmış mandrel EDM Makinesi ile delinmiş kare uçtaki deliğin büyütülmüş şematik görüntüsü ve kırılmanın delikten kaynaklandığını gösteren fotoğraf

Şekil 4'de A2 soğuk iş takım çeliğinden (X 100 Cr Mo V 51) yapılmış mandrel görülmektedir. Bu mandrel, nükleer reaktörlerde kullanılan farklı çaplardaki paslanmaz çelikten yapılmış tüp ile zirkonyum'dan yapılmış tüp'ün birbirine montesinde kullanılmaktadır. Mandrel'in sivri ucunun sertliği 60-61 HRC iken, diğer kısım 50-55 HRC sertliğindedir. Mandrel'in kare uç kısmındaki delik EDM makinesi ile delinmiştir. Mandrel aynı işlemi 5 kez yaptıktan sonra geri çekme esnasında kırılmıştır.

Makro seviyede gözle yapılan incelemede kırılma, kare parçadaki delik içinde 45°'lik düzlemde ve gevrek özellik göstererek meydana gelmiştir. Özellikle ince yorulma çizgilerinin varlığı, durak çizgileri ve 45°'lik açıdan, kırılmanın burulmalı yorulma

kırılması olduğu açıktır. Ayrıca deliğin içinde kaba bir işleme yüzeyi ve ergimiş metal görülmüştür.

Delik çapının 250 defa büyütülmesi ile yapılan metalografik incelemede, çatlakların delik çevresinden yayıldığı ve erimiş metalin temperlenmemiş martenzit yapı oluşturduğu gözlenmiştir. Ancak, deliğin uzak kısımlarında bazı karbitleri içeren gayet ince taneli temperli martenzit yapıda görülmüştür. Delik çevresindeki martenzitik bölgelerde 68-70 HRC sertlik gözlenirken, uzak kısımlardaki sertlik 60-61 HRC olarak bulunmuştur.

Mandrel ucundaki delikte meydana gelen hasar, EDM makinasıyla delme işlemi sırasında oluşan çatlakların, burulma yorulması sonucu yayılmasıyla oluşmuştur. Delik içindeki malzemenin sertliğinin artması da çatlak yayılması olayını hızlandırmıştır.

Mandrel ucundaki delik yeri için yeni bir dizayn düşünülebilir. Delik daha düzgün işlenerek, ısı işlem yapmadan önce raybaalanabilir. Mandrelin sivri ucunun sertliği 60-61 HRC olarak aynen kalırken, deliğe yakın olan kısmın sertliği 45-50 HRC'ye indirilmelidir.

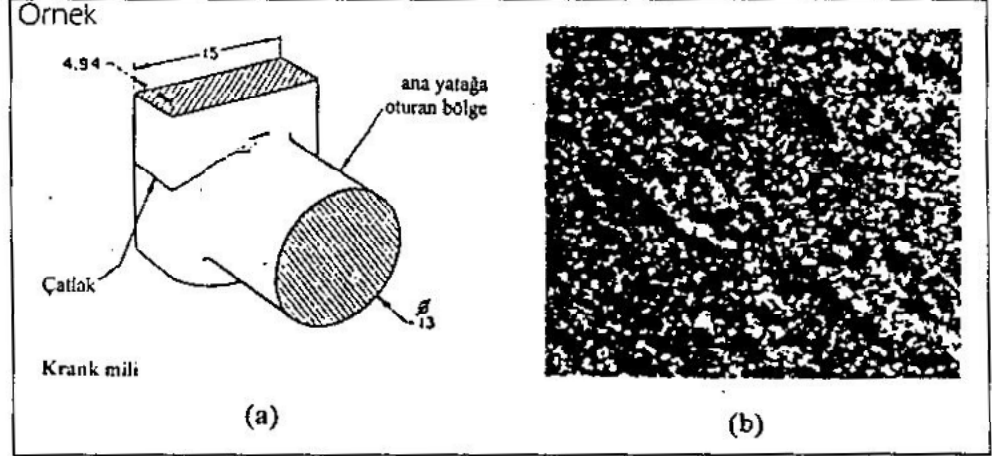
Şekil 5. a) Krank milinin şematik görünüşü

b) 1040 dövülebilir alaşımsız ısıtma çeliğinden yapılmış ve krank mili ana yatağına oturan bölgesinin %5 nitalik bağlanmış çatlaklı kısımda gözlenen (siyah alanlar) inklüzyonlar

Şekil 5'de görülen krank mili, içten yanmalı bir motora aittir. Bir yıldan daha az bir zaman çalışarak kırılmıştır. Krank'a ait diğer parçalar bir bütün olarak incelendiğinde, aşırı çatlamalara karşı hayli dayanıklı olduğu gözlenmiştir.

Krank milinin ana ve kol yataklarına magnetik-partikül toz yöntemi uygulanır. Ana yataklardan birinde uzun, diğer ana yatakların olduğu kısımlarda ise kısa çatlaklar görüldü. Şekil 5a'da ana yatakların birinde bulunan çatlakın şematik resmi görülmektedir. Buradan alınan kesitte dağılama ile yapılan metallografik incelemede sülfid olarak belirlenen çok sayıda "inklüzyon" açığa çıkartılmıştır.

Krank milindeki çatlak ; "gerilme artırıcı" olarak görev yapan fazla miktardaki sülfid inklüzyonlarının olduğu bölgeden yorulma sonucu doğmuş ve ana yatakların birinde kırılma ile son bulmuştur.

Magnetik-partikül toz muayene yöntemine ilave olarak, inklüzyonları ortaya çıkartacak ultrasonik muayene yöntemi de uygulanmalıdır.
