# CİVATALI BAĞLANTILARDA GÖZLENEN HATALAR

İrfan AY\*

Raif SAKIN\*\*

## Ö Z E T

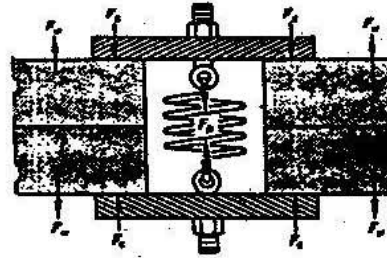
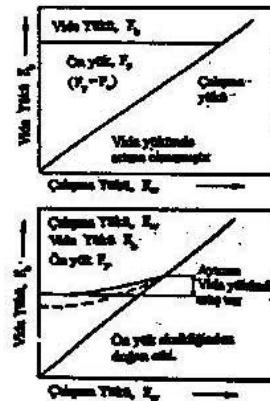
Şekil 1. Basit olarak civatalı bağlantının çalışma prensibi.

(a) Şematik görünüş

(b) Vida yükü ile çalışma yükü arasındaki ilişki.

künün etkisiyle elastik sınırı aşarsa Şekil 1b'de kesik kesik çizgilerle görülen değer kadar, plastik olarak akar ve kalıcı şekil alır. Bu durum tutma kuvvetinde kayıp anlamına gelir. Periyodik olarak çalışma yükü fazlalaştıkça, kayıp daha da artar (1).

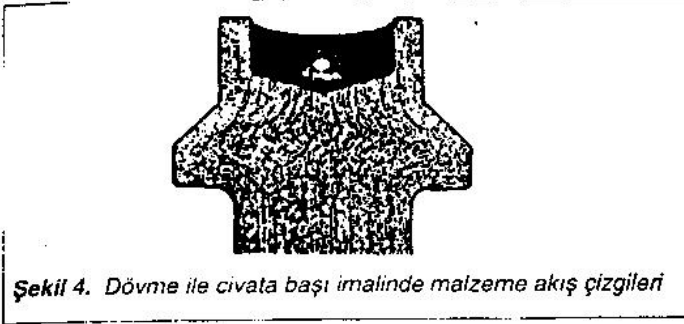
Şekil 4. Dövme ile civata başı imalinde malzeme akış çizgileri

darbeli yüklemeler bu kısımlarda zamanla yorulma çatlama ve hasarları meydana getirirler. Yorulmanın başladığı noktalar, gerilmenin yoğun olduğu somun temas yüzeyleri, civata başıyla gövdesi arasındaki boğaz kesiti, civatayla somunun diş köklerindeki temas noktalarıdır (Bak. Şekil 2). Diş diplerinde oluşan yorulma hatasını gidermek için, civata başını sıcak veya soğuk dövme yöntemiyle şekillendirmek gerekir (Bak. Şekil4). Böyle-

ce, civataya gelen çekme kuvveti metal akış çizgileri üzerinden gövdeye geçerek minimum gerilim birikmesi oluşturur. Şayet civata malzemesi, bağlanacak parçalara göre esnek, ön yüklemeye yeterince yüksek ve dinamik yük emniyet sınırının altındaysa, civataların yorulmaları önlenecektir.
