Yrd. Doç. Dr. İrfan AY  
Öğr. Gör. Raif SAKIN  
Balıkesir Üniversitesi

## Miller ve Akslarda Gözlenen Yorulma'nın Etkisi

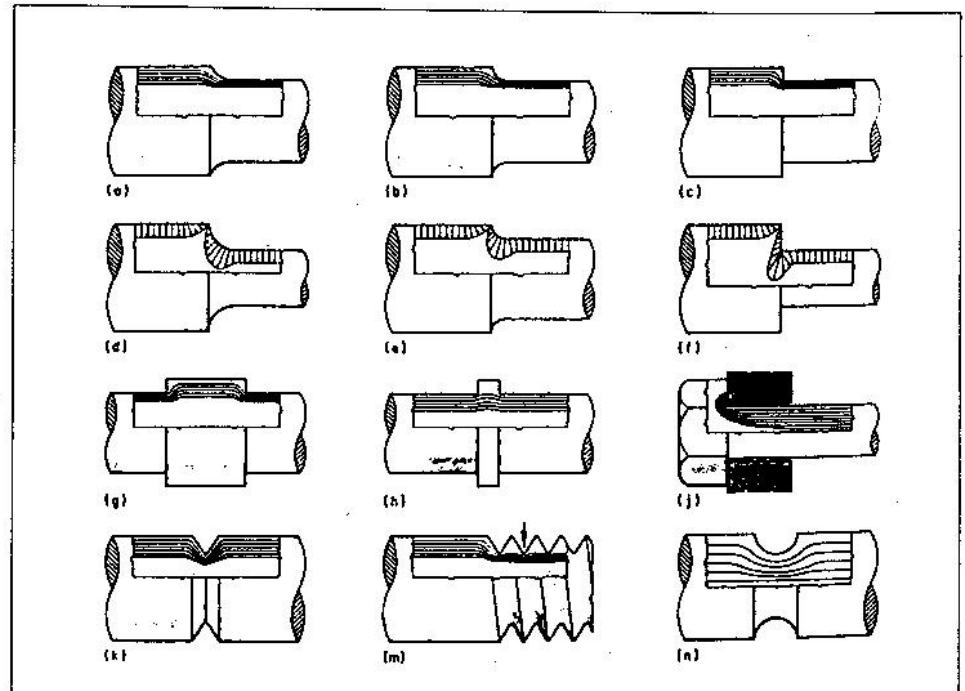
Şekil 1. Millerde gerilim arttırıcılar ve gerilim yığılması

üzerine açılan dişler, ek yerleri, V-tipi çentikli oyuklar, işleme işaretleri, üretim veya servis esnasındaki kullanımdan doğan korozyon, çukur gibi yüzey pürüzleri, dökümden porozite, metal olmayan katkıları, çatlaklar gibi iç düzensizlikler "gerilim artırıcı" durumlardır (Bkz. Şekil 1).

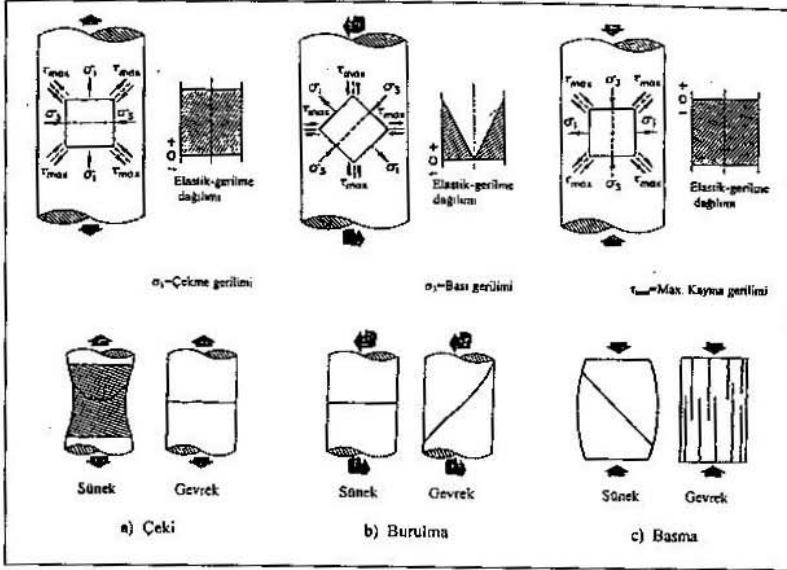
Şekil 2. Miller üzerinde olan gerilmeler ve mil malzemesinin sünek/gevrek oluşuna göre kırılma şekilleri

Miller ve akstar çalıştıkları yerlerde farklı gerilmelerin etkisindedirler. Özellikle miller, çeki, bası ve burulma yükleri sonunda Şekil 2'de görülen gerilmelere maruz kalırlar. Şekil 2a'da görüldüğü gibi mile, eksen boyunca çekme gerilmesi uygulanırsa; kayma gerilmeleri 45°'lik düzlemlerde, basma gerilmeleri ise eksene dik olan 90°'lik düzlemlerde etkili olur. Mil malzemesi sünek ise milin kırılması, ayrıntıları Şekil 3'de görülen "kayma dudağı" şeklinde bir boğumlaşma ile başlar, "radyal bölge" ile devam eder ve "lifli bölge" de son bulur.

Şekil 2b'de görüldüğü gibi, mil burulma gerilmesine maruz kalmışsa, kayma gerilmeleri eksen boyunca ve eksene 90°'lik dik düzlemlerde etkili olurken, çekme ve basma gerilmeleri 45°'lik düzlemlerde etkili olur. Kayma gerilmeleri milin dış yüzeylerinde maksimum iken merkezlerde sıfırdır. Mil, sünek malzemeden yapılmış ise, kırılma, eksene dik düzlemlerde, gevrek malzemeden yapılmış ise 45°'lik eksen boyunca görülür. Şekil 2c'de görüldüğü gibi mil basma gerilmesine maruz kalmışsa; kayma gerilmeleri 45°'lik düzlemlerde, çekme gerilmeleri ise 90°'lik düzlemlerde etkili olur. Kayma gerilmeleri milin hasarında etkili olmasına rağmen, sonuçta kırılma görülmeyebilir. Mil, bu gerilmelerin altında fiçilaşmaya ve kısalmaya maruz kalır. Mil malzemesi sünek ise, fiçilaşmayı takip ederek 45°'lik düzlem boyunca kırılır. Mil malzemesi gevrek bir malzeme ise

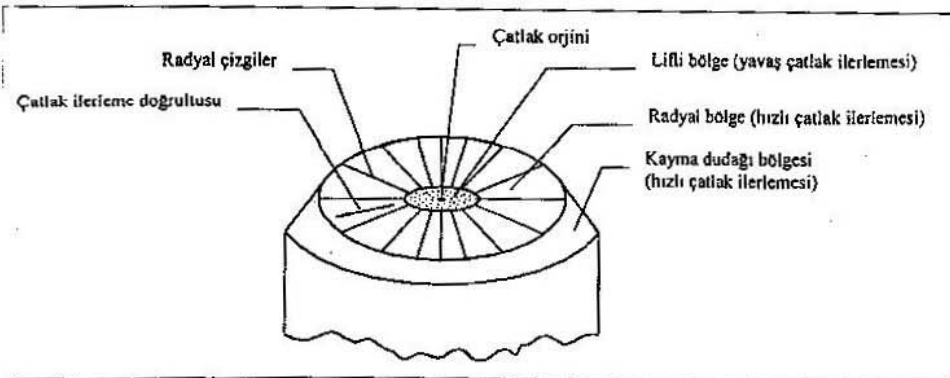
Şekil 3. Dairesel kesitli çentiksiz bir mildeki kırılma yüzeyi görüntüsü

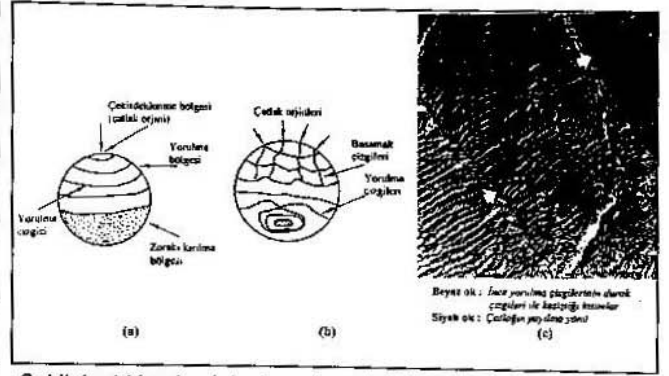
Şekil 4. a) Yorularak kırılan yüzeydeki bölgeler

b) Oluşan basamak çizgileri

c) 6061-T6 alüminyum alaşımında yorulma kırılması sonucu oluşan durak ve ince yorulma çizgileri

Malzemelerde tekrarlı yük uygulaması sonucunda doğan gerilmelerin etkisi ile meydana gelen kırılmaya "yorulma kırılması" adı verilir. Yorularak hasara uğrayan millerde Şekil 4a'da görülen bölgeler mevcuttur.

Bu bölgede, her yük tekrarında doğmuş ve ancak elektron mikroskobu ile görülebilen "ince yorulma çizgileri", milin tekrarlı yükten muaf olduğu dinlenme safhasında görülen ve yorulma çatlağının oksitlenmesinin neden olduğu "durak çizgileri" mevcuttur (Bkz. Şekil 4c). Şayet çatlak orijini, kırılma yüzeyine dik gelecek şekilde ise durak çizgileri ile kesişir. Bu kesişen çizgilere "basamak çizgileri" denir (Bkz. Şekil 4b).

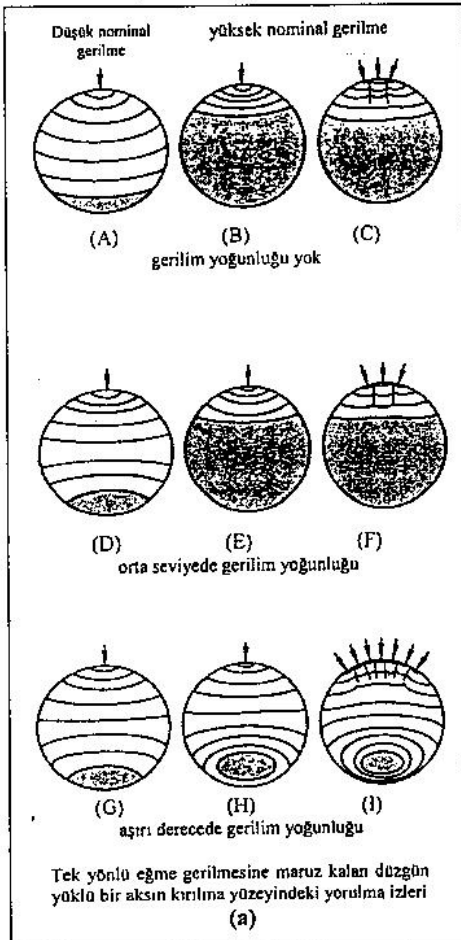
Şekil 5. a) Tek yönlü eğilme yorulması  
b) Zıt yönlü eğilme yorulması  
c) Dönel eğilme yorulması

**a) Tek yönlü eğilme yorulması:** Şekil 5a'da tek yönde eğilme yüklü altında gerilmesine maruz kalmış, dönmeyen bir milin (aksın) kırılan yüzeyindeki yorulma izleri görülmektedir. (3). Tek ok (↓) işareti, tek çatlak başlangıç noktasını, birden fazla ok (↓↓↓) işareti, yüzeyde pek çok düzensizlik (mikroçatlak başlangıcı) noktası olduğunu gösterir. Aynı anda birden fazla çatlak ilerlerken durak izleri ile kesişerek basamak çizgilerini oluşturur. Zoraki kırılma bölgesinin tüm kesite oranla fazla olması, uygulanan gerilmenin yüksek ve malzemenin gevrek olduğunun göstergesidir. Uygulanan gerilme düşük, gerilim birikmesi az ise yorulma izleri konkav şeklindedir. Gerilim birikmesi artınca merkeze kadar konkav giden "yorulma durak izleri" merkezden sonra konveks hal alırlar Sünek malzemeleri yorulmasında "zoraki kırılma bölgesi" tüm kesite oranla daha az yer kaplar.

**c) Dönel eğilme yorulması;** Şekil 5c'de eğilme yükünden dolayı eğilme gerilmesine maruz kalmış dönen bir mil'de yorulma sonucu oluşan yorulma izleri görülmektedir. Zoraki kırılma bölgesi, çatlak orijininden geçen ve dönme ekseninin ters tarafından yaklaşık 15°'lik açıdaki bir ekseninde meydana gelir. Şayet yüzeyde düzensizlik (çentik, korozyon v.s.) birden fazla ise gerilim birikmesinin az veya çok oluşuna bağlı olarak "zoraki kırılma bölgesi" kesit merkezine doğru yaklaşır. Tekrarlı yüklerin frekansına bağlı olarak da çatlak orijinleri eşit aralıklarla oluşur.

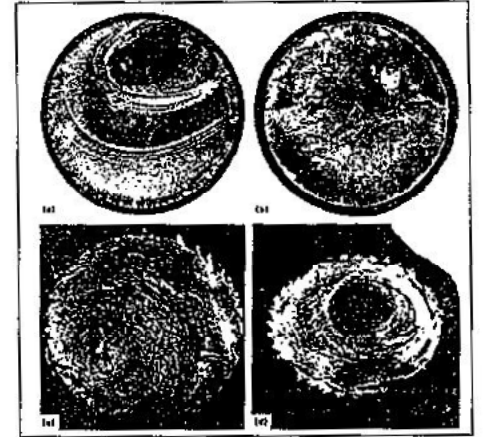
Şekil 8. a-b) Dönen bir mile eğilme gerilmesi uygulanması sonucu oluşan kırılma yüzeyleri

c-d) Dönen bir mile burulma gerilmesi uygulanarak yorulma sonucu oluşan kırılma yüzeyleri
