Miller ve Akslarda Gözlenen Hasarlar

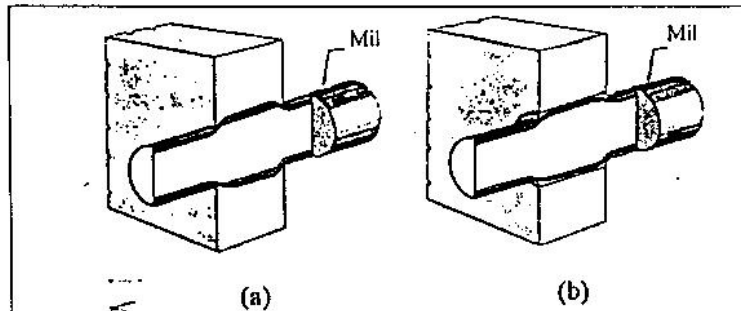
Dişliler, makaralar, tekerlekler, pervaneler v.b. pek çok makine elemanı mil üzerine preslenerek sıkı geçme ile takılır. Sıkı geçme ile takılacak makine elemanları, Şekil 1'de görüldüğü gibi, düz veya kademeli bir mile preslenerek takılabilir. Sıkı geçme işlemi sonunda, eğilme yükü altında gerilim birikmesi oluşur.

Düz milde kuvvet akış çizgileri takılan makine elemanında oluşurken, kademeli milde kendi üzerinde meydana gelir. Bu şekildeki gerilim birikmelerinin, hasarın doğmasına katkı sağlayacağı açıktır.

Şekil 1. a) Düz bir mile sıkı geçme ile birleştirilmiş makine elemanı ve kuvvet akış çizgileri b) Kademeli bir mile sıkı geçme birleştirilmiş makine elemanı ve kuvvet akış çizgileri
