Oluklu PVC köpük içeren denizel sandviç kompozitlerin darbe test performansları

Impact test performance of marine sandwich composites with grooved-PVC foam

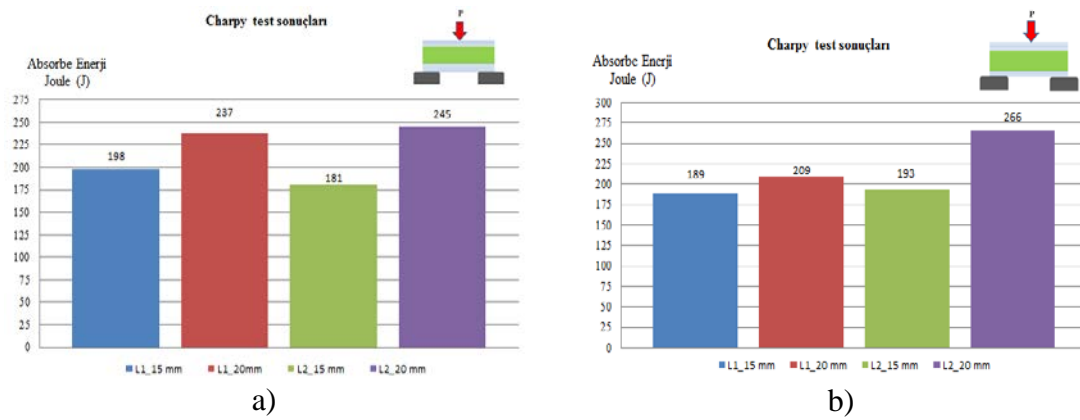
Şekil 5. Ön darbesiz L_1 ve L_2 numunelerin **300 J** darbe sonucu absorbe edilen enerji miktarları (J), parça kalınlığı: 15 mm ve 20 mm a) darbe yönü borda içi, b) darbe yönü borda dışı

- 300 J darbe enerjisi sonucunda numuneler tamamen hasara uğramıştır.
- L_1 ve L_2 numunelerinde kalınlık değerlerinin 15 mm den 20 mm yükseltilmesi absorbe edilen enerji miktarlarında sırasıyla % 20 ve % 35 oranında artış sağlamıştır (Şekil 5). 30 mm kalınlığa sahip düz ve oluklu PVC içeren numuneler ise darbe enerjisini tamamen absorbe etmiştir.

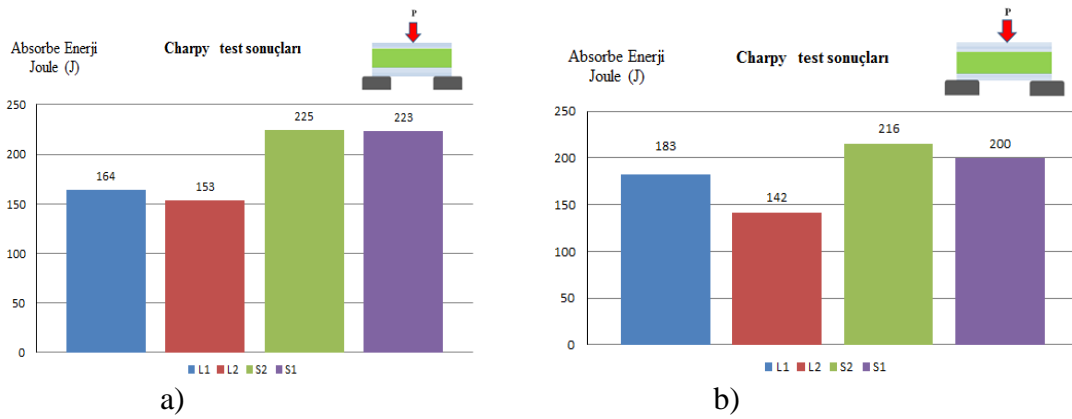
Şekil 6. Denizel sandviç kompozitlerin **30 J** ön darbe sonucu absorbe edilen enerji miktarları (J), a) darbe yönü borda içi, b) darbe yönü borda dışı

L_1 ve S_1 charpy deney numuneleri (uzunluk x yükseklik x kalınlık), 125x31x15 mm, L_2 ve S_2 numuneleri ise 125x31,5x15 mm olarak hazırlanmıştır (Şekil 3 a,b). Borda içi ve dışı olmak üzere 5' er adet numuneye darbe yüklemesi uygulanmıştır. Darbe testlerinde mesnet aralığı 45 mm olarak belirlenmiştir. Ön darbesiz numuneler 300 joule (J) değerinde darbe yükü ile hasara uğratılmıştır. Ön darbe yapılan testlerde, 30, 40, 80, 120 J değerinde ön yüklemeler sonrası 300 J darbe yükü ile numunelerin destek kısmında bulunan tabakaların hasar alması hedeflenmiştir. Testler neticesinde absorbe edilen enerji miktarları rapor edilmiştir. Charpy deney test düzeneği Şekil 3 c' de verilmiştir. Numunelerin ön darbesiz sonuçları Şekil 4, 5' te, ön darbeli test sonuçları ise Şekil 6-9' da verilmiştir.

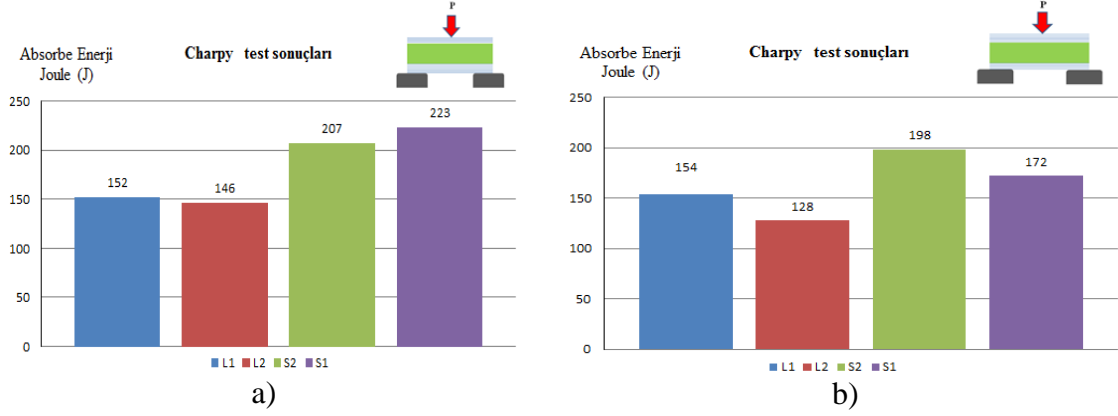
Şekil 7. Denizel sandviç kompozitlerin 40 J ön darbe sonucu absorbe edilen enerji miktarları (J), a) darbe yönü borda içi, b) darbe yönü borda dışı

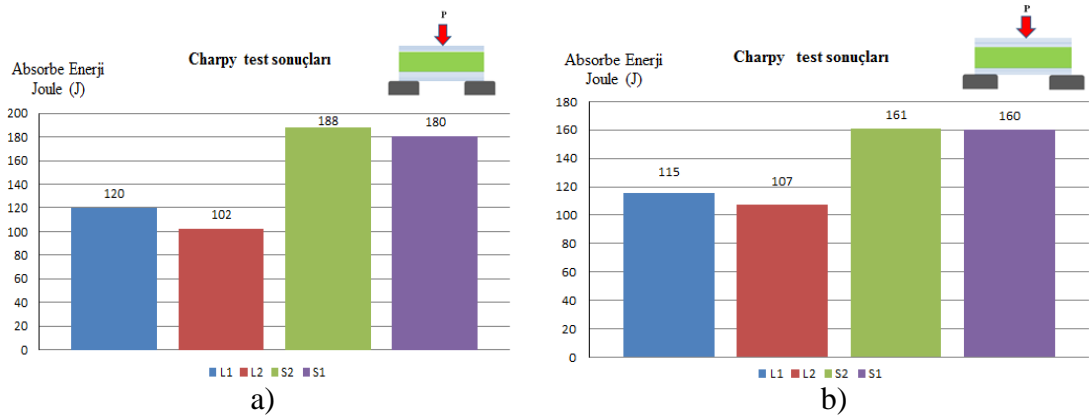
Şekil 8. Denizel sandviç kompozitlerin 80 J ön darbe sonucu absorbe edilen enerji miktarları (J), a) darbe yönü borda içi, b) darbe yönü borda dışı
